Biologisk uppföljning av restaurerad meanderslinga i Saxån vid Trollenäs 2015

Bottenfauna och Vegetation

2015-11-20

på uppdrag av
Eslövs kommun

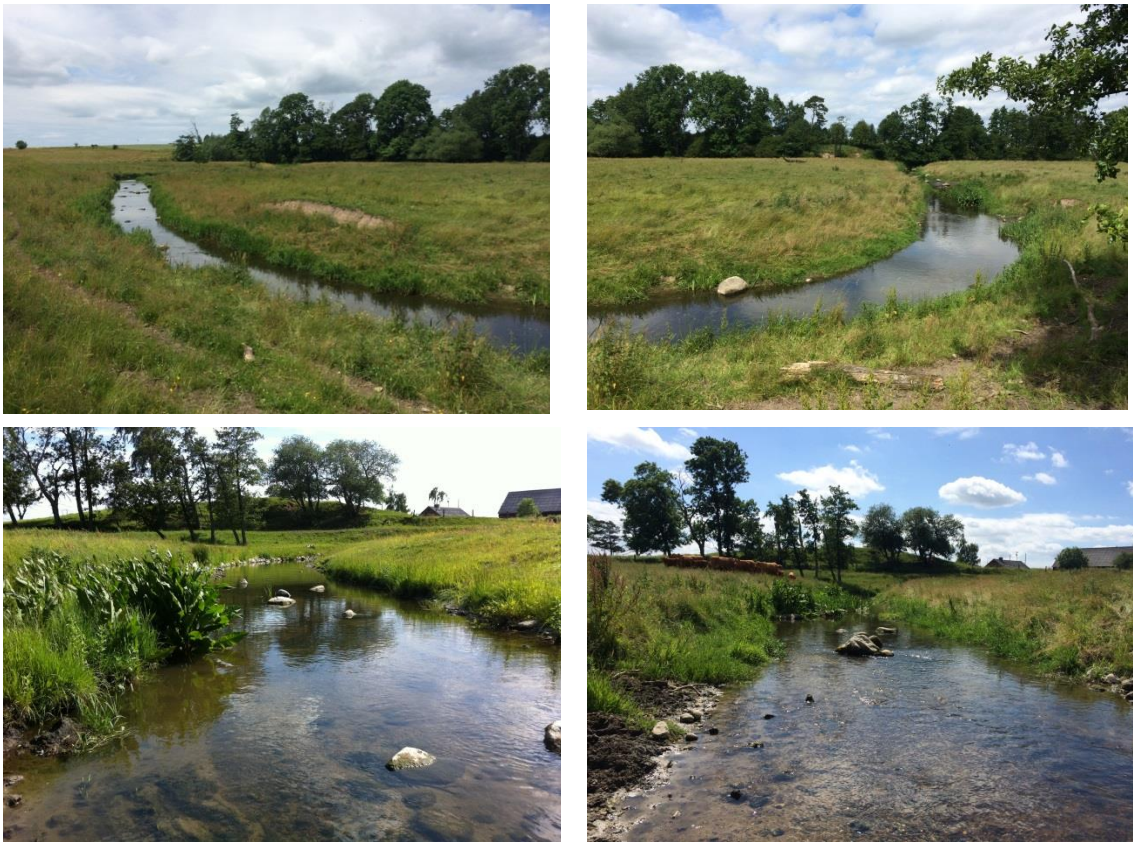
Figur 1. Överst den nya meanderfåran 2015. Nederst till vänster nya fåran 2011 samt ungefär motsvarande plats 2015 (t h).

I den **meandrande åfåran** var vegetationen vid 2015 års inventering i stora drag likadan som 2013. En art som tillkommit efter 2013 och hunnit bli vanlig i strandkanterna var knappsäv. Till de vanligaste arterna utmed meanderbågen 2015 hörde krypven, kärrgröe, kärrkavle, mannagräs, jättegröe, ryltåg, storigelknopp, äkta förgätmigej, revsmörblomma och vattenfräne. Ute i åfåran hade krusnate ökat tydligt och denna art bildade flera stora bestånd över bottarna 2015.

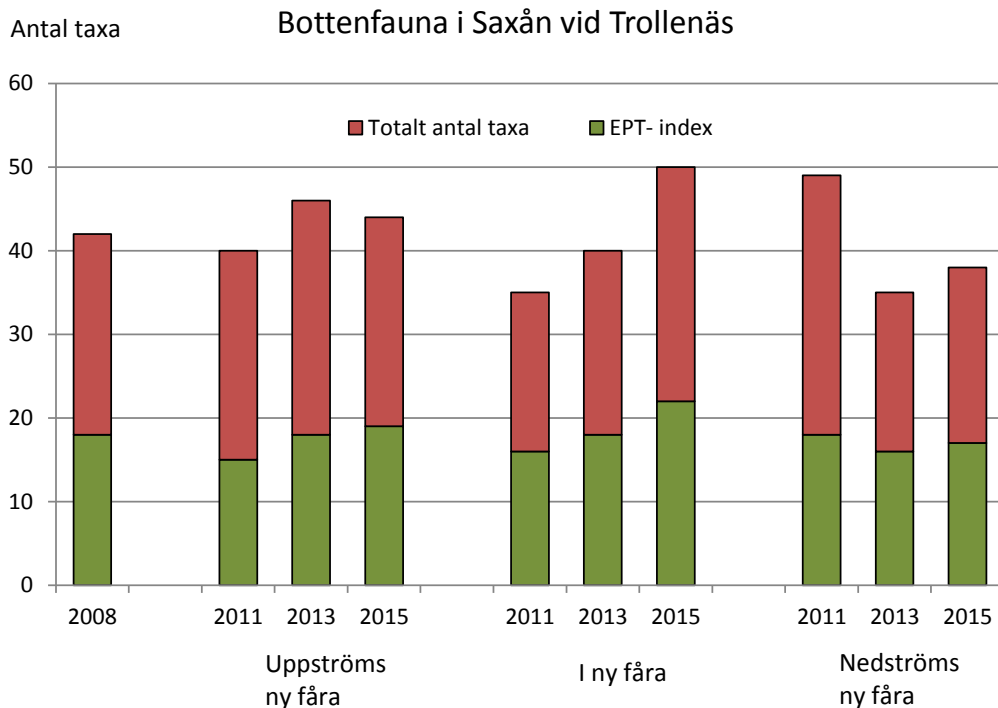
Figur 2. Artantal i den gamla fåran 2008 (8 delprov) jämfört med lokalerna 2011, 2013 och 2015 (5 delprov). I den nya fåran har antalet arter (taxa) ökat tydligt mellan 2011 och 2015. EPT-index är summan av antalet dag- bäck- och nattsländearter. Indexet förklaras i bilaga 1.

Antalet dag-, bäck- och nattsländearter har ökat successivt i den nya fåran och i år hade den fler sländarter (EPT-index) än de båda andra lokalerna. Antalet arter i den nya fåran var mycket högt, 50 taxa, vilket endast noterats på några få lokaler i Saxåns vattensystem tidigare. Dag- och nattsländor samt skalbaggar, sötvattensmärta, knottlarver och fjädermygglarver hade etablerats bra i den nya fåran redan 2011. Snäckor och musslor etablerade sig mellan 2011 och 2013. Fyra nya nattsländearter hade tillkommit 2013 och ytterligare tre nattsländearter hade etablerat sig 2015. Bäckbaggar hade ökat i täthet men var fortfarande färre än vid de övriga lokalerna.

Naturvärdesindex ökade successivt i den nya fåran mellan 2011 och 2015, och 2015 var naturvärdet högre i den nya fåran än i lokalerna upp- och nedströms, samt i den gamla fåran. Naturvärdet bedömdes vara *högt* i den nya fåran 2015, och *allmänt* vid de båda andra lokalerna. Särskilt positivt var att en ovanlig skalbaggsart (*Brychius elevatus*), som inte tidigare noterats i Saxån-Braåns vattensystem, hittades vid alla tre lokalerna 2013 samt i den nya fåran även 2015. Vid elfisket i september 2015 hittades ett exemplar (5,5 cm) av tjockskalig målarmussla vid nedströmslokalen (lokal 1), samt ett tomt skal av ett 3 cm exemplar i den nya fåran (lokal 2). Arten är rödlistad i kategorin *starkt hotad* (EN). Detta fynd har inte räknats med i naturvärdet.

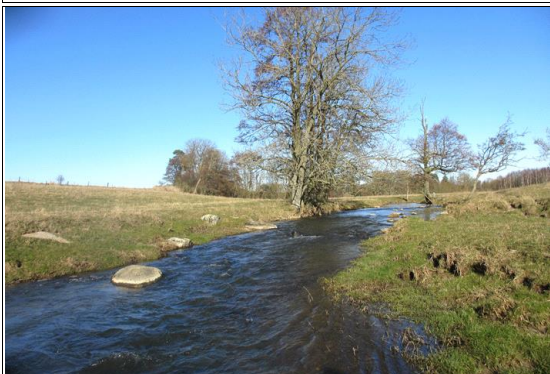
Vattensystem: SAXÅN	Vattendrag/namn: Saxån, nedströms ny meanderbåge	Provpunktsbeteckning: Sax-Trollenäs1
Provdatum: 2015-03-10	Koordinater x: 6195443 y: 1338432	Kommun: Eslöv
Lokaltyp: Å Naturligt/grävt: naturligt Läge Ca 125 m väst om Trollenäs kvarn - nedströms ny meanderslinga

Kommentarer:
 Nedströms den nya meanderbågen var antalet arter högt, medan individtätheten var måttlig. Ingen art dominerade stort och diversiteten var mycket hög. Många olika djurgrupper noterades. Flera arter var renvattenkrävande, bland annat var dagsländor en artrik grupp. Lokalen bedömdes vara obetydligt föroreningspåverkad. En ovanlig bäcksländeart (Capnia bifrons) noterades. Naturvärdet var allmänt.

Artantalet 2015 var något högre än 2013 men nådde inte upp till 2011 års nivå. Resultaten i övrigt tyder på likartade förhållanden mellan åren.

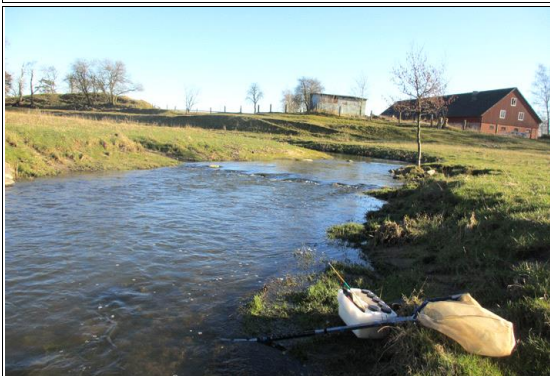
Vattensystem: SAXÅN	Vattendrag/namn: Saxån, ny meanderbåge	Provpunktsbeteckning: Sax-Trollenäs2
Provdatum: 2015-03-10	Koordinater x: 6195528 y: 1338575	Kommun: Eslöv
Lokaltyp: Å Naturligt/grävt: naturligt Läge Ca 100 m nord-nordost om Trollenäs kvarn - i ny meanderslinga

Kommentarer:
 I den nya meanderfåran hade artantalet stigit ytterligare och var i år mycket högt (50 taxa), vilket var högre än vid övriga lokaler. Redan 2011 hade ett stort antal renvattenarter etablerat sig, t ex var dagslände faunan ovanligt artrik. Snäckor och musslor etablerade sig 2013. Nattsländor har etablerat sig successivt och 2015 noterades tre nya nattsländearter. Den syrgaskrävande dagsländan Ephemera danica har funnits alla tre åren i relativt hög täthet, vilket visar på goda syrgasförhållanden. Jämfört med de båda andra lokalerna är tätheten av bäckvattenbaggar ännu så länge lägre i den nya fåran.
 Lokalen bedömdes vara obetydligt föroreningspåverkad.
 Två ovanliga arter noterades och naturvärdet var högt för första gången.

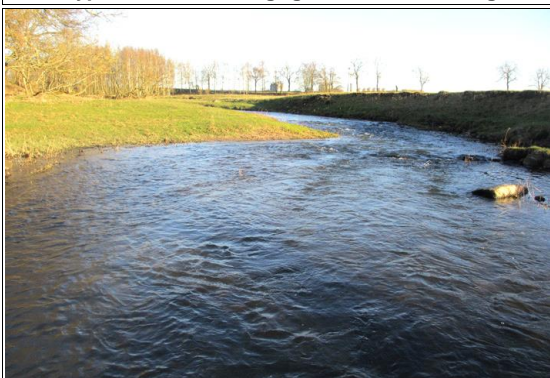
Vattensystem: SAXÅN	Vattendrag/namn: Saxån, uppströms ny meanderbåge	Provpunktsbeteckning: Sax-Trollenäs3
Provdatum: 2015-03-10	Koordinater x: 6195635 y: 1338693	Kommun: Eslöv
Lokaltyp: Å Naturligt/grävt: naturligt Läge Ca 230 m nordost om Trollenäs kvarn - uppströms ny meanderslinga

Kommentarer:
 Lokalen uppströms den nya fåran hade ett högt artantal med många dag- och nattsländearter. Ingen art dominerade stort och diversiteten var mycket hög. Flera renavattenkrävande arter förekom, bland annat den syrgaskrävande dagsländan Ephemera danica. Lokalen bedömdes vara obetydligt påverkad av eutrofierande föroreningar. En ovanlig bäckslända, Capnia bifrons noterades. Naturvärdet var allmänt. Artsammansättningen har varit relativt likartad i de tre undersökningarna 2015, med mycket dagsländor, nattsländor och bäckvattenbaggar.
