# Virke Remmarslöv, I1

16/12/2014

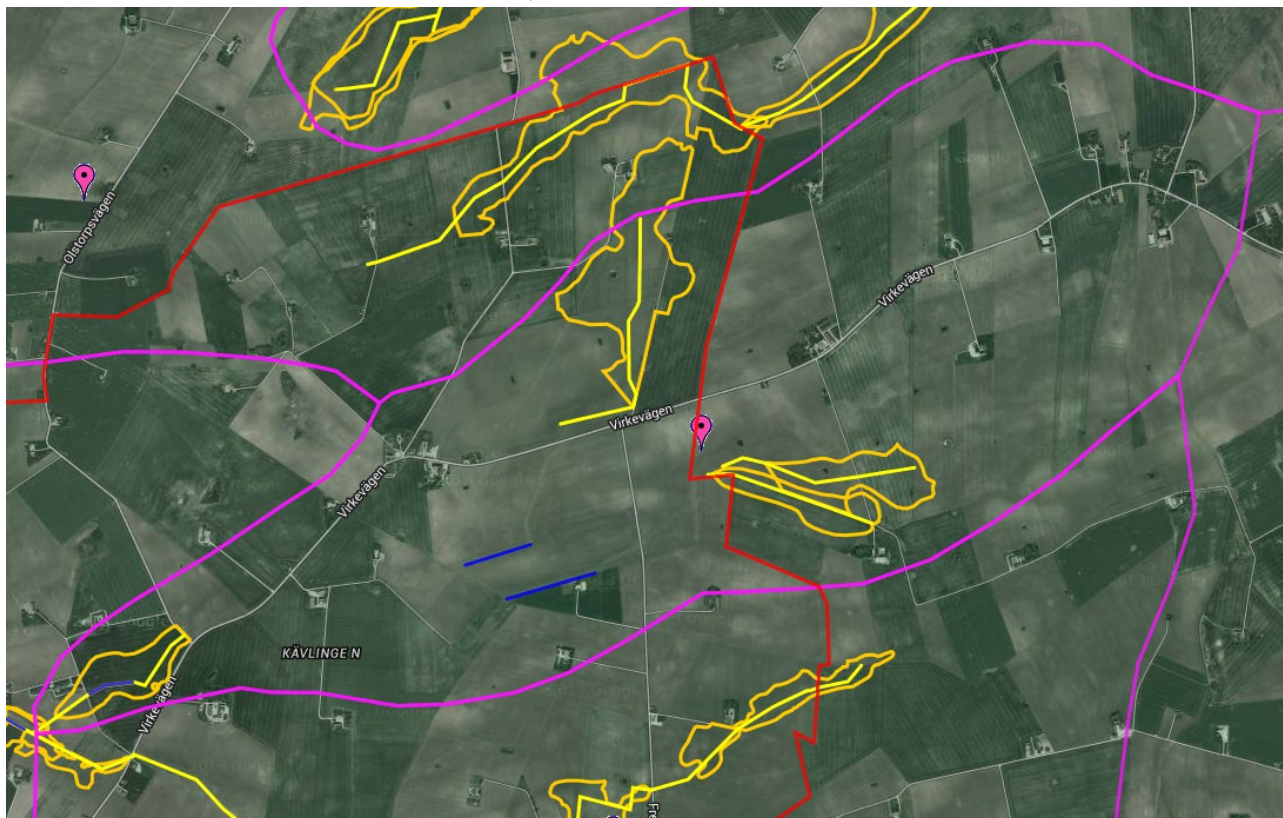
Virke Remmarslöv

ID	I1
Namn	Virke Remmarslöv
Åker (ha)	800
Åker (%)	98
Bebyggt (ha)	10
Bebyggt (%)	1
Övrigt (ha)	10
Övrigt (%)	1
Total area (ha)	820
Vattendrag (m)	1 200
Vattendrag (m/ha)	1
Kulverterat (m)	9 800
Kulverterat (m/ha)	12
Markläckage N (ton/år)	24
Markläckage P (kg/år)	282
Infiltrationskänslig jord (ha)	
Infiltrationskänslig jord (%)	
Erosionsrisk	nej
Dagvattenutsläpp (antal)	0
Enskilda avlopp (antal byar)	2
