**En renare å,  
ett rikare landskap,  
ett renare hav.**

**En presentation av vatten- och landskapsvård  
i Saxån-Braåns avrinningsområde.**

# Saxån-Braån

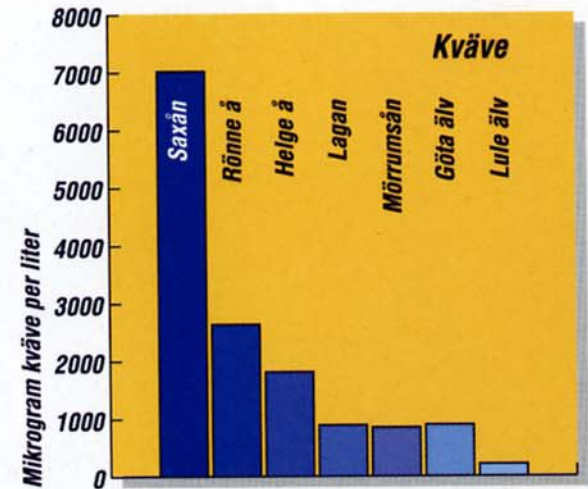
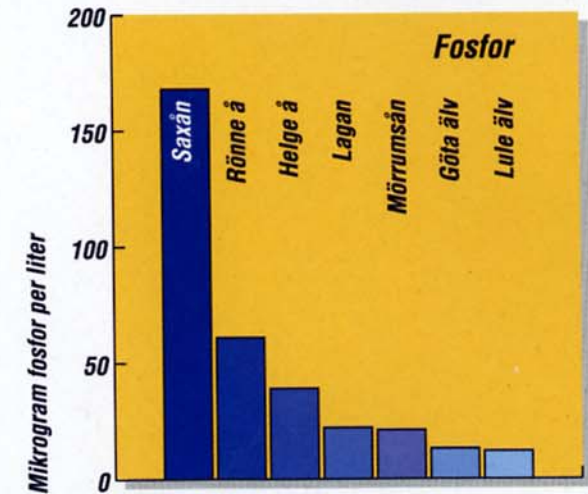
Koncentrationen av kväve och fosfor skiljer sig stort mellan en skånsk jordbrukså, i detta fall Saxån, och vattendrag i övriga landet. (Medeltal 1983-1990)

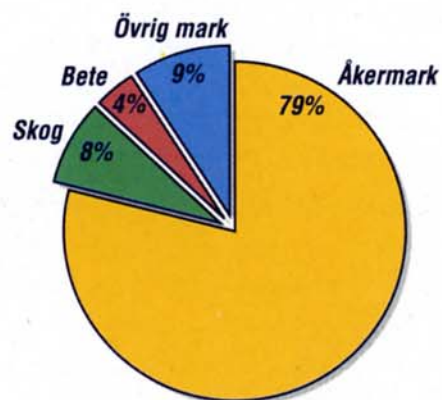
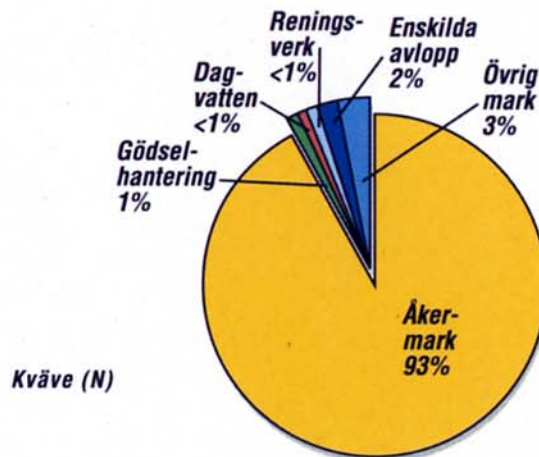
Kväve (N)

Fosfor (P)

Kväve- och fosfortillförseln till Saxån-Braån fördelad på olika föroreningskällor.

Åkermarken är den i särklass största kvävekällan och bidrar genom markläckaget med ca 90 % av det totala kväveutflödet från Saxån. Andelen fosfor från åkermarken är inte lika stor utan utgör ca 60 % av den totala uttransporten. Utsläppen från enskilda avlopp (hushållsavlopp osv) betyder också mycket när det gäller fosfortransporten.

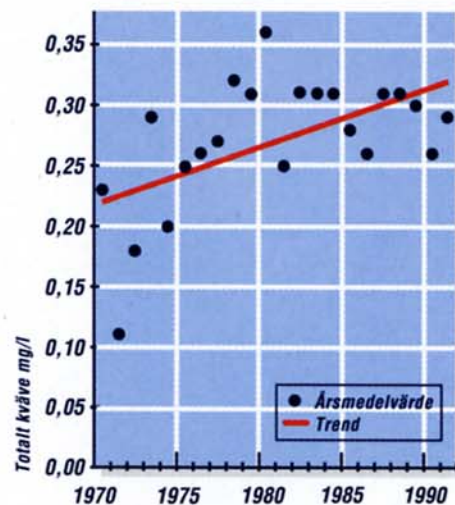
Totalt kväve i ytvattnet vid Ven.

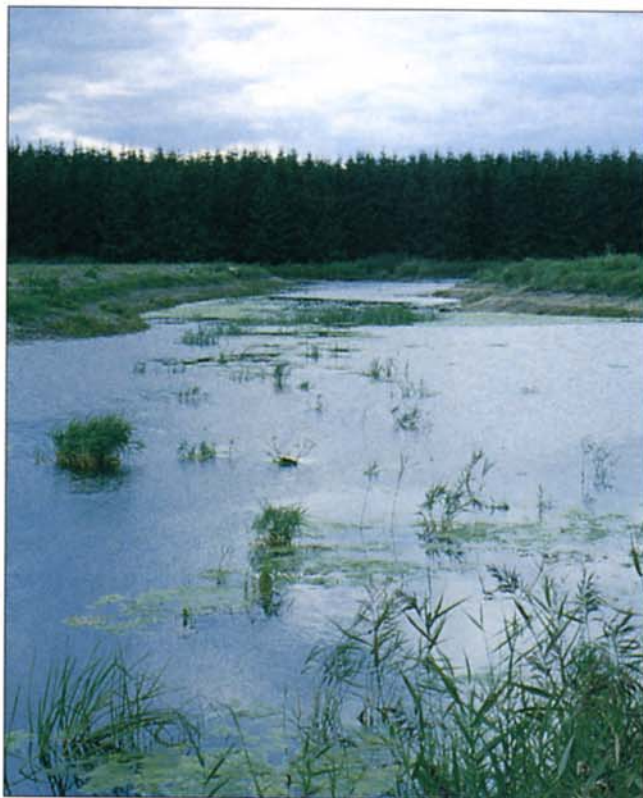
## ***Kullagården, Eslövs kommun***

Norr om Eslöv på Kullagården har två dammar på vardera 0,6 ha anlagts på åkermark. Dammen på bilden har skapats genom att ett befintligt dike utvidgats. Diket avvattnar totalt ca 300 ha mark, huvudsakligen åker. Dammarna ligger inom ett område som tidigare har ingått i ett mycket stort våtmarksområde på flera hundra hektar, som idag är helt utdikad.

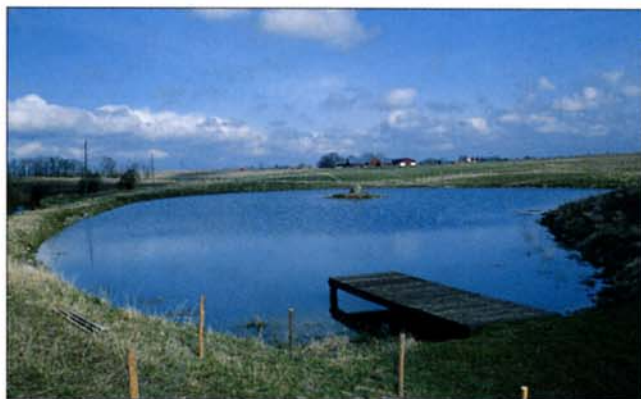
#### Grängsgård, Svalövs kommun

Söder om Svalöv har en 0,4 ha stor damm anlagts intill Svalövsbäcken i en svacka på åkermarken. Dräneringsvatten från 70 ha jordbruksmark, som tidigare har gått rakt ut i Svalövsbäcken, leds nu in i dammen innan det via ett bräddavlopp rinner ut i bäcken.

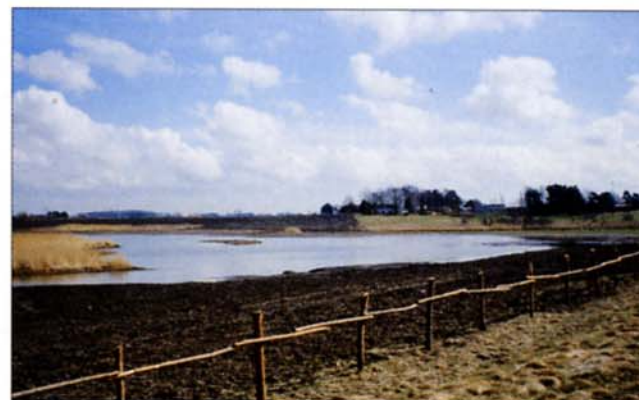
#### Häljarp, Landskrona kommun

Vid Häljarp utanför Landskrona har, på initiativ av Tekniska verken i kommunen, en ca 4 ha stor vattensamling skapats strax innan Saxåns utlopp i Öresund. Inom ett område som tidigare har översvämmats vid extrema högfloden schaktades jorden undan och genom en grävd kanal leds vatten in från Saxån. På så vis har en permanent vattenspegel skapats och området tillförs vatten från Saxån även under normala vattenflöden. Större delen av området har tidigare brukats som åker.
