Svalövsbäcken direkt, D4

D 4, Felestad, Svalvösbäcken

Kommun: Svalöv. **Vattendrag:** Svalövsbäcken. **Läge:** Ca 1 km SV Svalövs centrum.

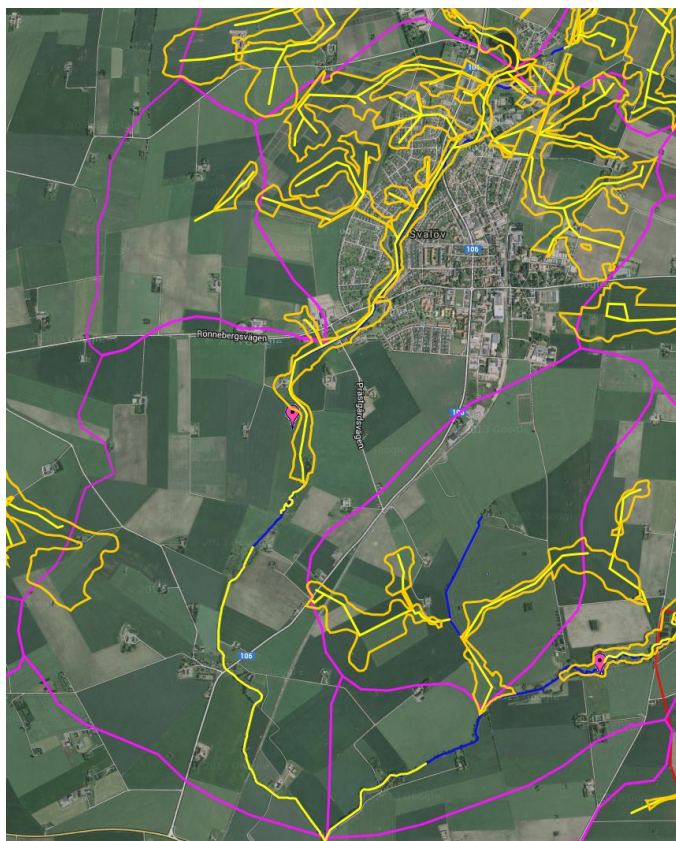
ID	D4
Namn	Svalövsbäcken direkt
Åker (ha)	850
Åker (%)	78
Bebyggt (ha)	200
Bebyggt (%)	18
Övrigt (ha)	40
Övrigt (%)	4
Total area (ha)	1 090
Vattendrag (m)	6 300
Vattendrag (m/ha)	6
Kulverterat (m)	7 600
Kulverterat (m/ha)	7
Markläckage N (ton/år)	28
Markläckage P (kg/år)	322
Infiltrationskänslig jord (ha)	0
Infiltrationskänslig jord (%)	0
Erosionsrisk	ja
Dagvattenutsläpp (antal)	10
Enskilda avlopp (antal byar)	1

Detta område utgörs av Svalövsbäcken och dess närmaste omgivning från Felestad till reningsverket (se karta 10). Området är relativt flackt fram till åkanten som dock är brant och omkring två till tre m hög. Bäckan har på en stor del av denna sträcka tidigare kantats av åker och vallodlingar men under det senaste året har markägaren anlagt sex meter breda skyddszoner längs vattendraget för att erhålla EU-bidrag.
